## ÜBERBAUUNGSORDNUNG BAD, LEISSIGEN

### NATURGEFAHRENGUTACHTEN

Schattenhalb, 01.09.2024  
Auftrag-Nr. 24-0144

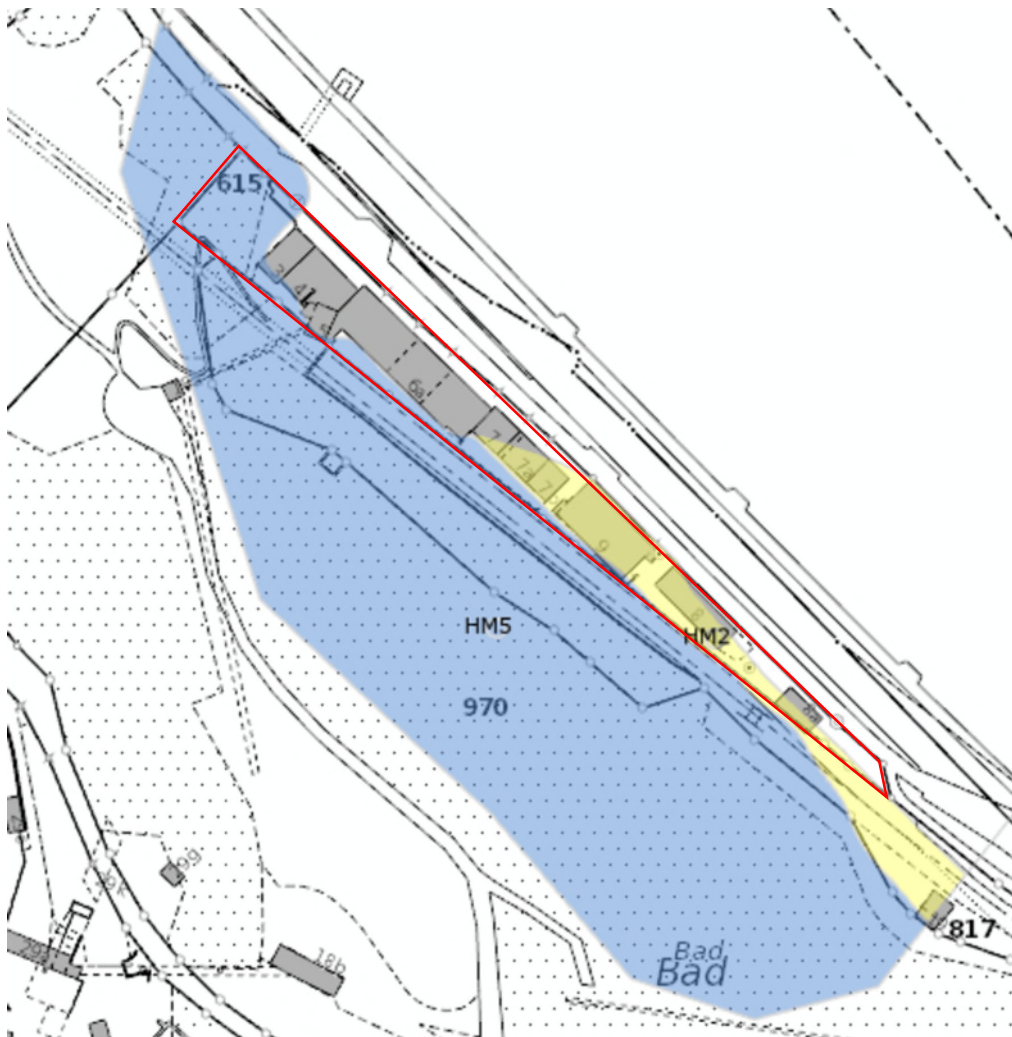
In der Gefahrenkarte der Gemeinde Leissigen [1] sind auf der Parzelle 615 folgende Gefährdungen ausgeschieden (vgl. Fig. 2):

*Mittlere Gefährdung:* HM5, blaues Gefahrengebiet = mittlere Intensitäten bei 100-jährlichen Ereignissen

*Geringe Gefährdung:* HM2, gelbes Gefahrengebiet = schwache Intensität bei 100-jährlichen Ereignissen

Fig. 2: Auszug aus der Gefahrenkarte der Rutschprozesse. Rot eingetragen die Parzelle 615 bzw. der Beurteilungssperimeter.

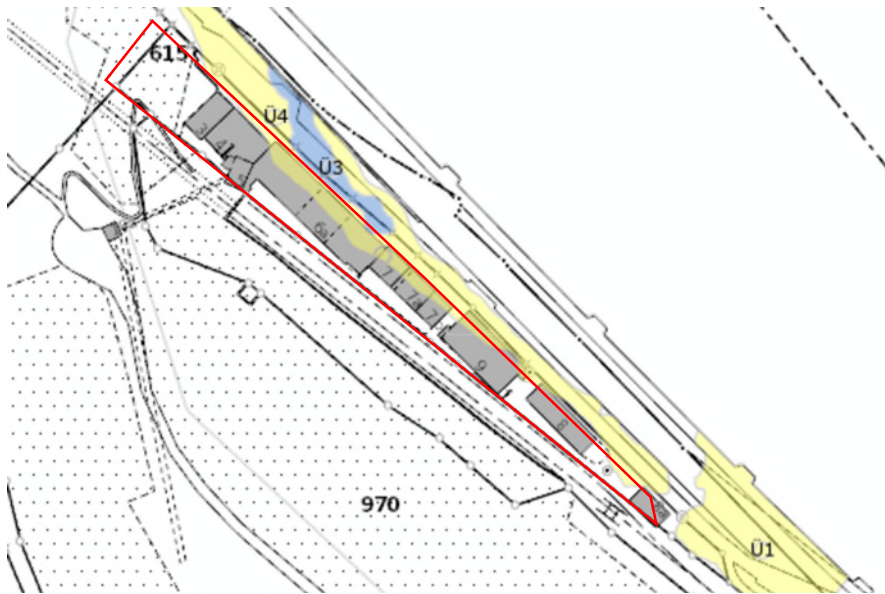
Auf der Parzelle 615 besteht lokal eine mittlere bis geringe Gefährdung durch Seehochstand (Fig. 3). Sie beschränkt sich hauptsächlich auf den nördlichen Bereich der Parzelle, wo die Zufahrt und der asphaltierte Platz die geringste Höhe über Meer aufweisen (Anhang 2, Abb. 15). Allfällige Bauprojekte in diesem Bereich können entweder durch Anhebung oder durch Abdichtung der Gebäudehüllen bis über die Überflutungshöhe (560.1 m ü. M.) geschützt werden.

Fig. 3: Auszug aus der Gefahrenkarte der Wasserprozesse [1]. Rot eingetragen die Parzelle 615 bzw. der Beurteilungspereimeter.

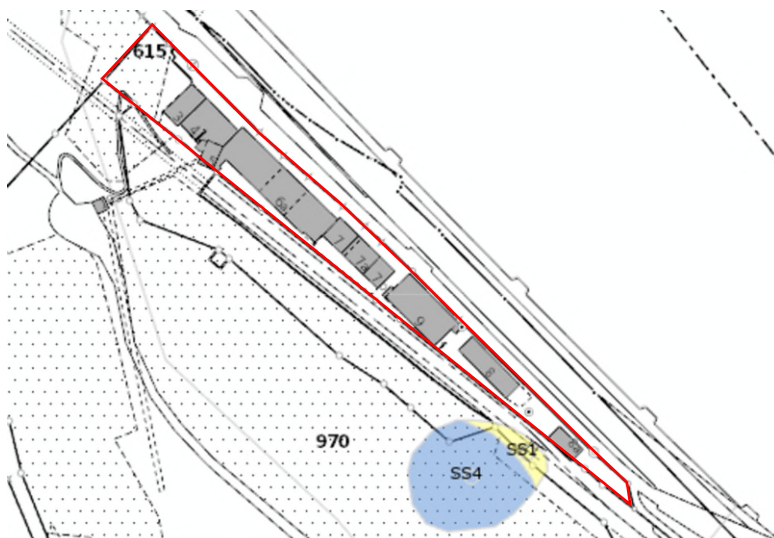
Zudem ist südlich der Parzelle 615 eine lokale Gefährdung durch Stein-/Blockschlag in der Gefahrenkarte Leissigen [1] eingetragen. Die Sturzkomponenten bleiben allerdings im Wald oder auf dem Bahntrasse liegen und erreichen die Parzelle 615 nicht (Fig. 4).

Fig. 4: Auszug aus der Gefahrenkarte der Sturzprozesse [1]. Rot eingetragen die Parzelle 615 bzw. der Beurteilungspereimeter.

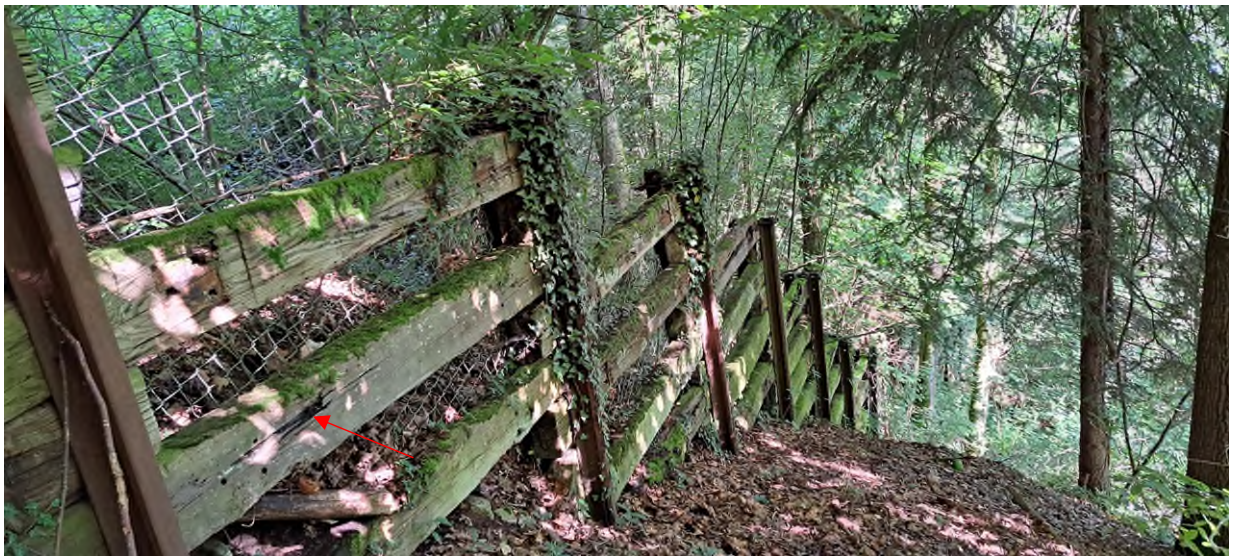
Im Hang befinden sich zwei alte Palisaden (Anhang 2, Abb. 6). Sie bestehen aus H-Trägern mit einer Ausfachung aus Eisenbahnschwellen und eingelegtem Drahtgeflecht. Sie weisen eine Höhe von 1 – 2 m auf. Die Schwellen sind teilweise morsch.

| Förderfaktor | Beschrieb | Bewertung |
|---|---|---|
| Anthropogene Faktoren | Keine Berücksichtigung der Palisaden aufgrund ihres Zustandes, Bermenbildung durch Wanderweg, Forststrasse und Trasse des Förderbands, Ablagerungs-/Rückhalteraum auf den Geleisen (Anhang 1 und Anhang 2, Abb. 9 und Abb. 14). | + |

Abb. 6: Im Hang befinden sich zwei alte Palisaden. Sie bestehen aus H-Trägern mit einer Ausfachung aus Eisenbahnschwellen und eingelegtem Drahtgeflecht. Sie weisen eine Höhe von 1 – 2 m auf. Die Schwellen sind teilweise morsch (Pfeil).

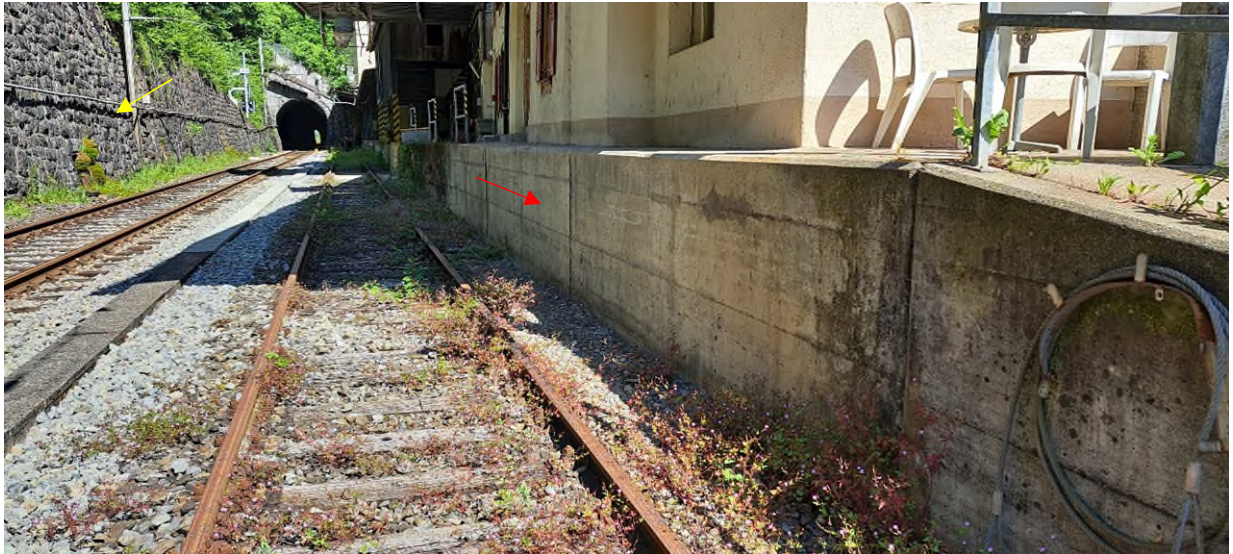
Das mobilisierte Material kommt zum einen Teil im Wald zur Ablagerung, zum andern Teil stürzt es über die Stützmauer und kommt auf dem Bahntrasse zur Ablagerung (Anhang 1 und Anhang 2, Abb. 8, Abb. 9 und Abb. 14). Im diesem zentralen Bereich bildet das Bahntrasse einen ausreichend grossen «Rückhalteraum». Aufgrund des geringen Gefälles verteilt sich das Wasser und der Schlamm seitlich und fliesst über die Geleise ab. Die Gebäude werden nicht tangiert.

Abb. 9: Blick auf den zentralen Bereich, wo der konkave Hang auf eine rund 4 m hohe Stützmauer fusst (links im Bild, gelber Pfeil). Rechts im Bild ist die 1.2 – 1.5 m hohe Laderampe (roter Pfeil), an welche die Gebäude der Gipsfabrik anschliessen, zu erkennen. Durch die Geleise wird ein «Rückhalteraum» von 8 m Breite gebildet.

Solange die Laderampe im zentralen Bereich erhalten bleibt, sind die Gebäude und allfällige Bauprojekte nordöstlich davon ausreichend durch den «Rückhalteraum» geschützt. Kommt es zu einem Rückbau der Rampe, kann der Objektschutz durch einfache Massnahmen wie eine Abdichtung der Gebäudehülle, Anhebung der Gebäudeöffnungen oder ggf. einer Ableitung des Wassers und des Schlammes durch eine Geländemodellierung einfach und kostengünstig erreicht werden.

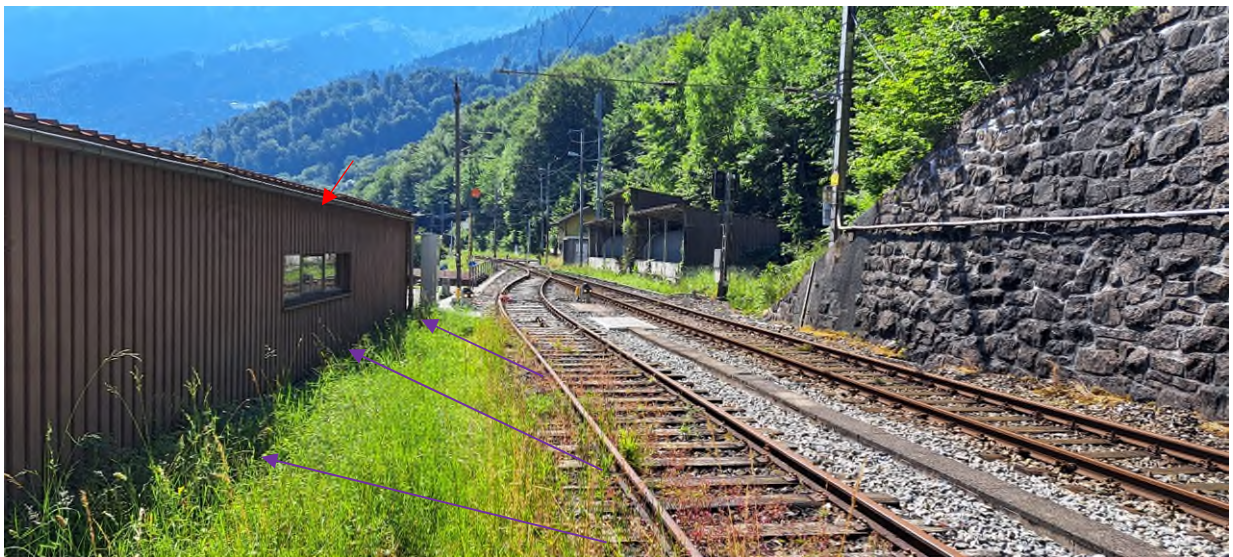
Bei sehr starkem Wasseranfall kann in seltenen Fällen (300-jährlich) im südöstlichen Bereich der Schuppen talseitig der Geleise durch den Schlamm und das Wasser mit schwacher Intensität (< 0.5 m) erreicht werden (Anhang 1).

Abb. 10: Südöstlich der Laderampe fällt das Terrain vom Bahntrassee gegen einen Schuppen (roter Pfeil) und einen asphaltierten Platz ab. Die Fliessrichtung von Oberflächenwasser und allfälligem Schlamm ist mit violetten Pfeilen dargestellt.

Im vorliegenden Fall bedeutet das, dass im gering gefährdeten Bereich (nordwestlicher und südöstlicher Parzellenbereich, vgl. Anhang 6) in Eigenverantwortung Neu- und Umbauten bis auf 0.5 m abgedichtet werden können. Es wird empfohlen, Gebäudeöffnungen (Türen, Fenster, Lichtschächte) um 0.5 m OKT anzuheben. Die Gebäudehülle ist so zu dimensionieren, dass sie einen Staudruck von 3 kN/m<sup>2</sup> (auftretender Druck ca. 2 kN/m<sup>2</sup> + Sicherheitsfaktor, vgl. Anhang 5) bis auf eine Höhe von 0.5 m OKT aufnehmen kann.

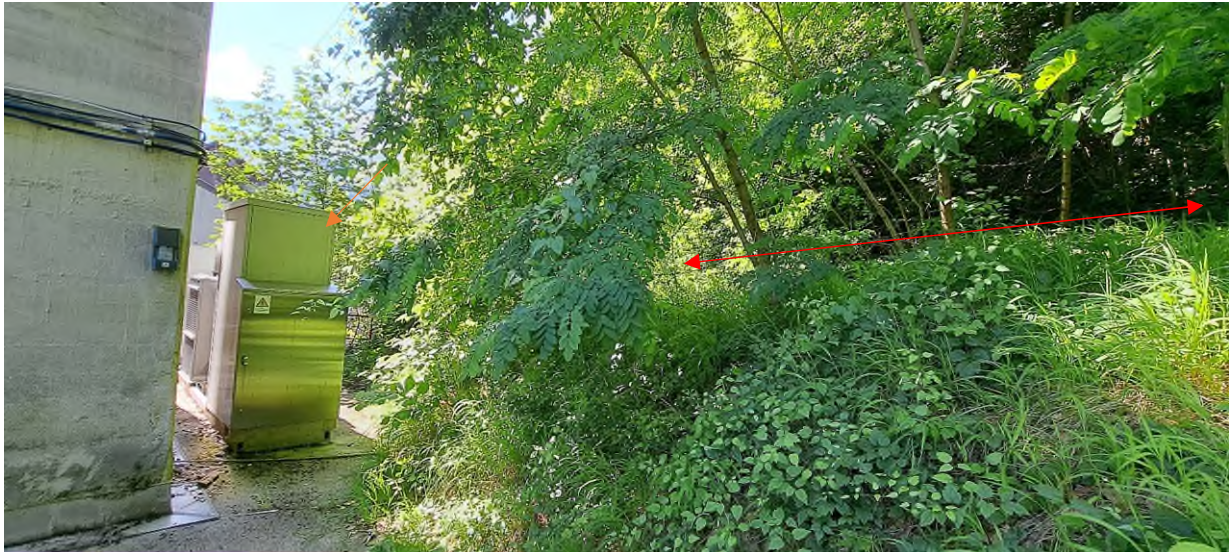
Im nordwestlichen Bereich der Parzelle (auf dem Tunnelportal) ist der Oberflächenwasseranfall deutlich geringer (Anhang 4). Es ist deshalb nicht mit Hangmuren, sondern mit ausgeschwemmtem Erdmaterial zu rechnen. Dieses lagert sich auf der rund 5 m breiten Berme am Hangfuss ab. In ungünstigen Fällen kann dünnflüssiger Schlamm oder abfließendes Oberflächenwasser das Gebäude sowie den Trafokasten der Swisscom mit schwacher Intensität (< 0.5 m) erreichen. Somit können die Gefahrenbeurteilung wie folgt zusammengefasst werden:

Abb. 11: Auf dem BLS-Tunnel befindet sich am Hangfuss eine rund 5 m breite Verflachung (roter Pfeil) vor den Gebäuden der Gipsfabrik sowie elektrischen Anlagen der Swisscom (oranger Pfeil). Sie weist eine Bermenwirkung auf.

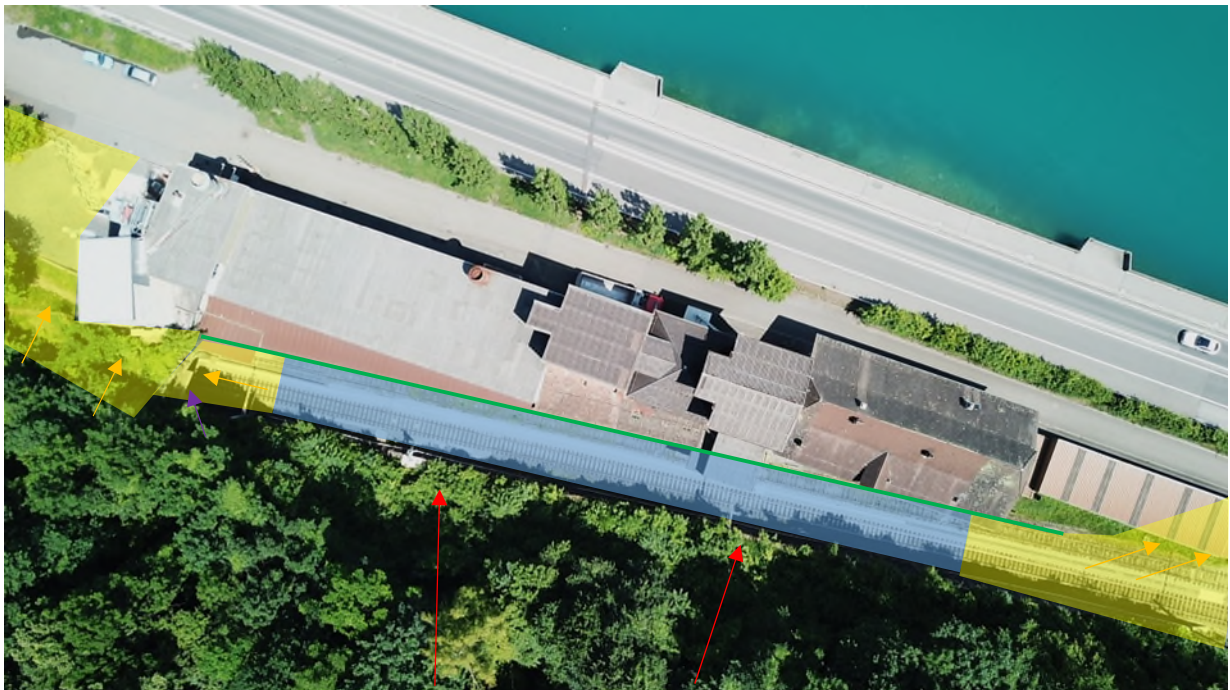
Abb. 14: Blick von oben auf die Gebäude der Gipsfabrik. Rote Pfeile: möglicher Oberflächenabfluss im konkaven Hang, blau schraffierte Fläche: Ablagerungsbereich von ausgeschwemmtem Erdmaterial und kleineren Hangmuren auf dem Bahntrasse, gelbe Pfeile und Flächen: Ausfliessen von Oberflächenwasser oder dünnflüssigem Schlamm, violetter Pfeil: Tunnelportal, grüne Linie: Laderampe.

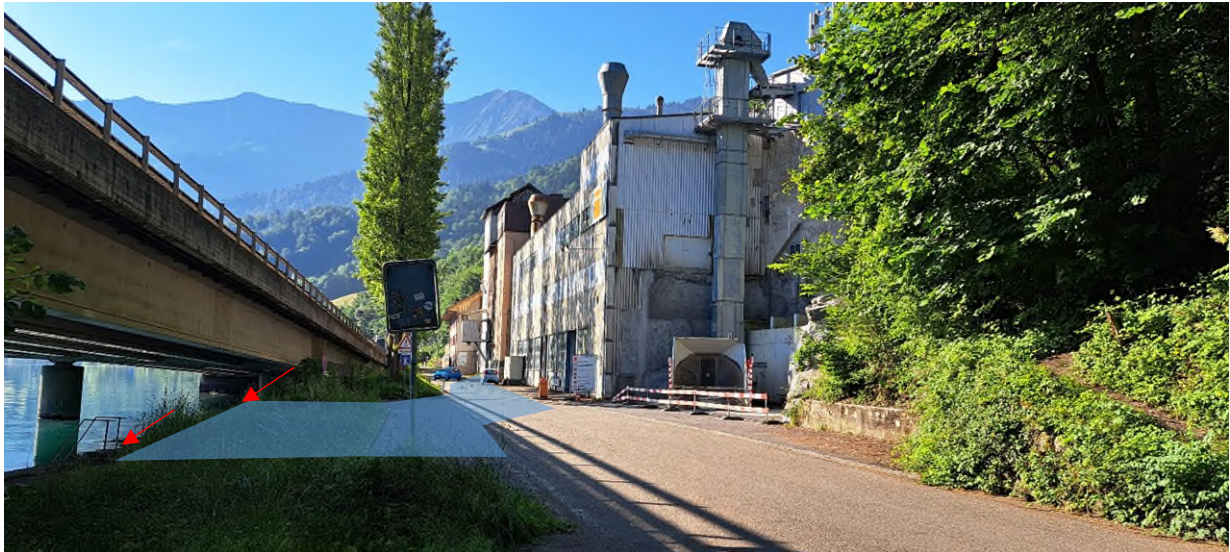
*Abb. 15: Auf der Parzelle 615 besteht lokal eine mittlere bis geringe Gefährdung durch Seehochstand. Sie beschränkt sich hauptsächlich auf den nördlichen Bereich der Parzelle, wo die Zufahrt und der asphaltierte Platz die geringste Höhe über Meer aufweisen (blaue Fläche). Ungefähr bei den roten Pfeilen tritt der See über die Ufer und flutet das Gelände.*

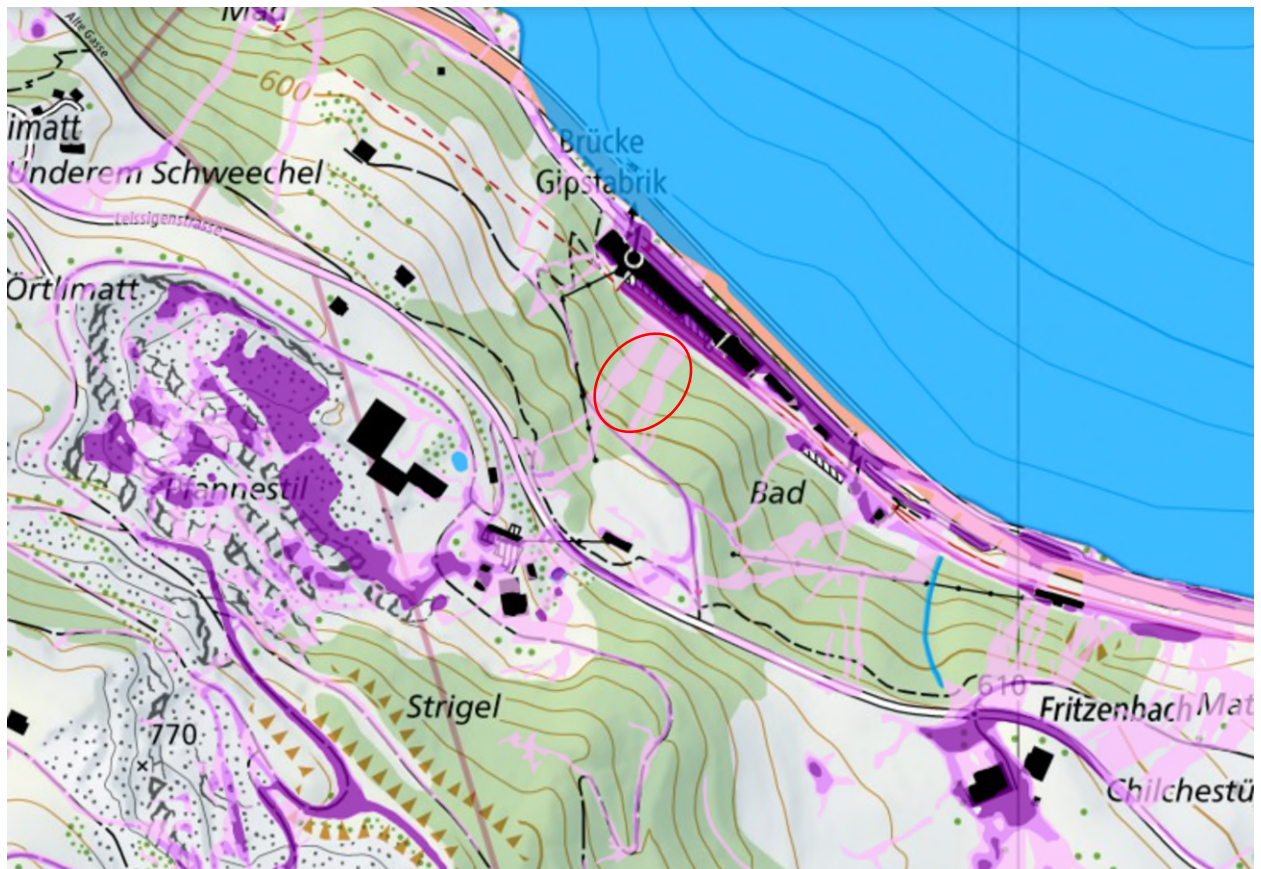
### **Oberflächenabflusskarte**

Die Oberflächenabflusskarte (Anhang 4) weist darauf hin, dass Wasser durch den zentralen Bereich des konkaven Hangs abfließen kann. Es ist davon auszugehen, dass dieses Erdmaterial auswaschen oder lokal Hangmuren auslösen kann. Die Anrissmächtigkeit wird aufgrund der Feldbeobachtungen auf > 0.5 m geschätzt (mittlere Intensität im Anrissbereich). Das Anrissvolumen wird auf 50 - 100 m<sup>3</sup> geschätzt.

Auszug aus der Oberflächenabflusskarte der swisstopo. Rot eingekreist ist der zentrale Bereich des konkaven Hanges, durch welchen Oberflächenwasser abfliessen und Erdmaterial auswaschen oder kleinere Hangmuren auslösen kann.

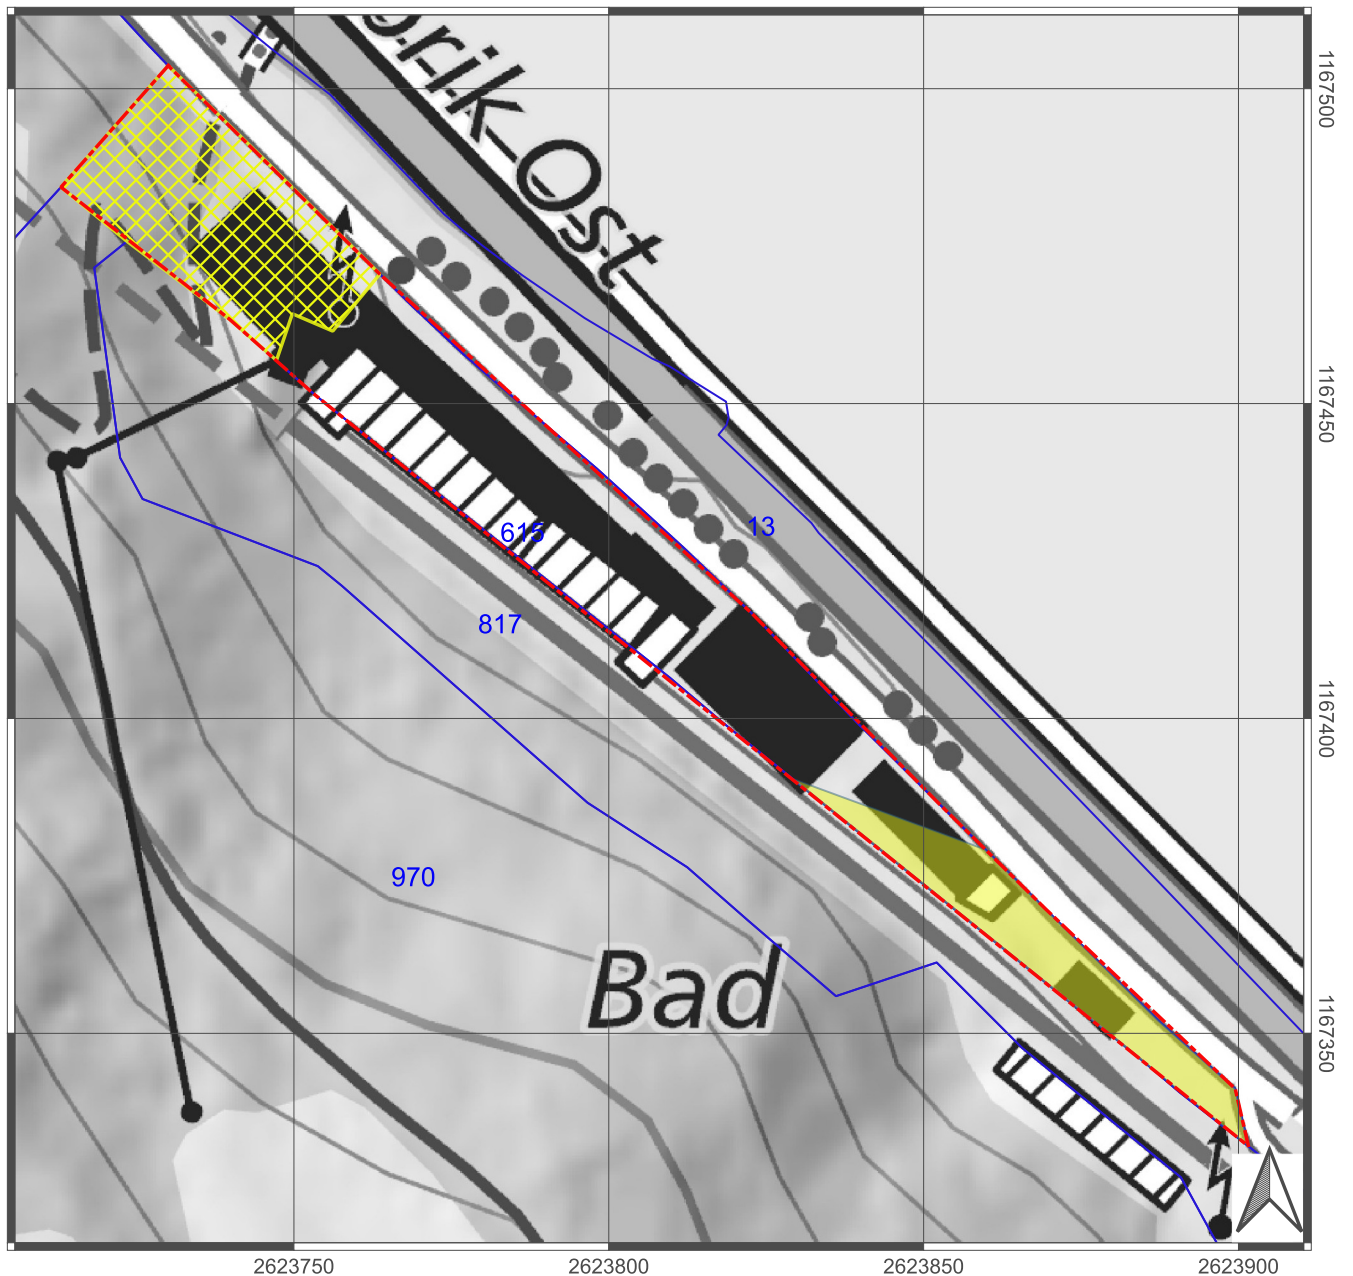
Anhang 6: Hangmurengefährdung 1:1'200

- Die Detailbeurteilung ergibt lokal eine **geringe Gefährdung** (schwache Intensität bei seltenen Ereignissen HM1, = gelber Gefahrenbereich) durch Hangmuren **in den peripheren Bereichen der Parzelle 615** (vgl. Anhang 6). Zudem kann Oberflächenabfluss Erdmaterial verschwemmen (vgl. Anhang 6), was zu Schäden an Gebäuden führen kann.

- Gegen Oberflächenabfluss bzw. dünnflüssigen Schlamm können die Gebäude **in Eigenverantwortung** vor einem Staudruck von  $3 \text{ kN/m}^2$  (auftretender Druck ca.  $2 \text{ kN/m}^2$  + Sicherheitsfaktor, vgl. Anhang 5) bis auf eine Höhe von 0.5 m OKT geschützt werden, vor Überflutung bei Seehochstand bis auf eine Kote von 560.1.
