## ÜBERBAUUNGSORDNUNG BAD, LEISSIGEN

### NATURGEFAHRENGUTACHTEN

Schattenhalb, 01.09.2024  
Auftrag-Nr. 24-0144

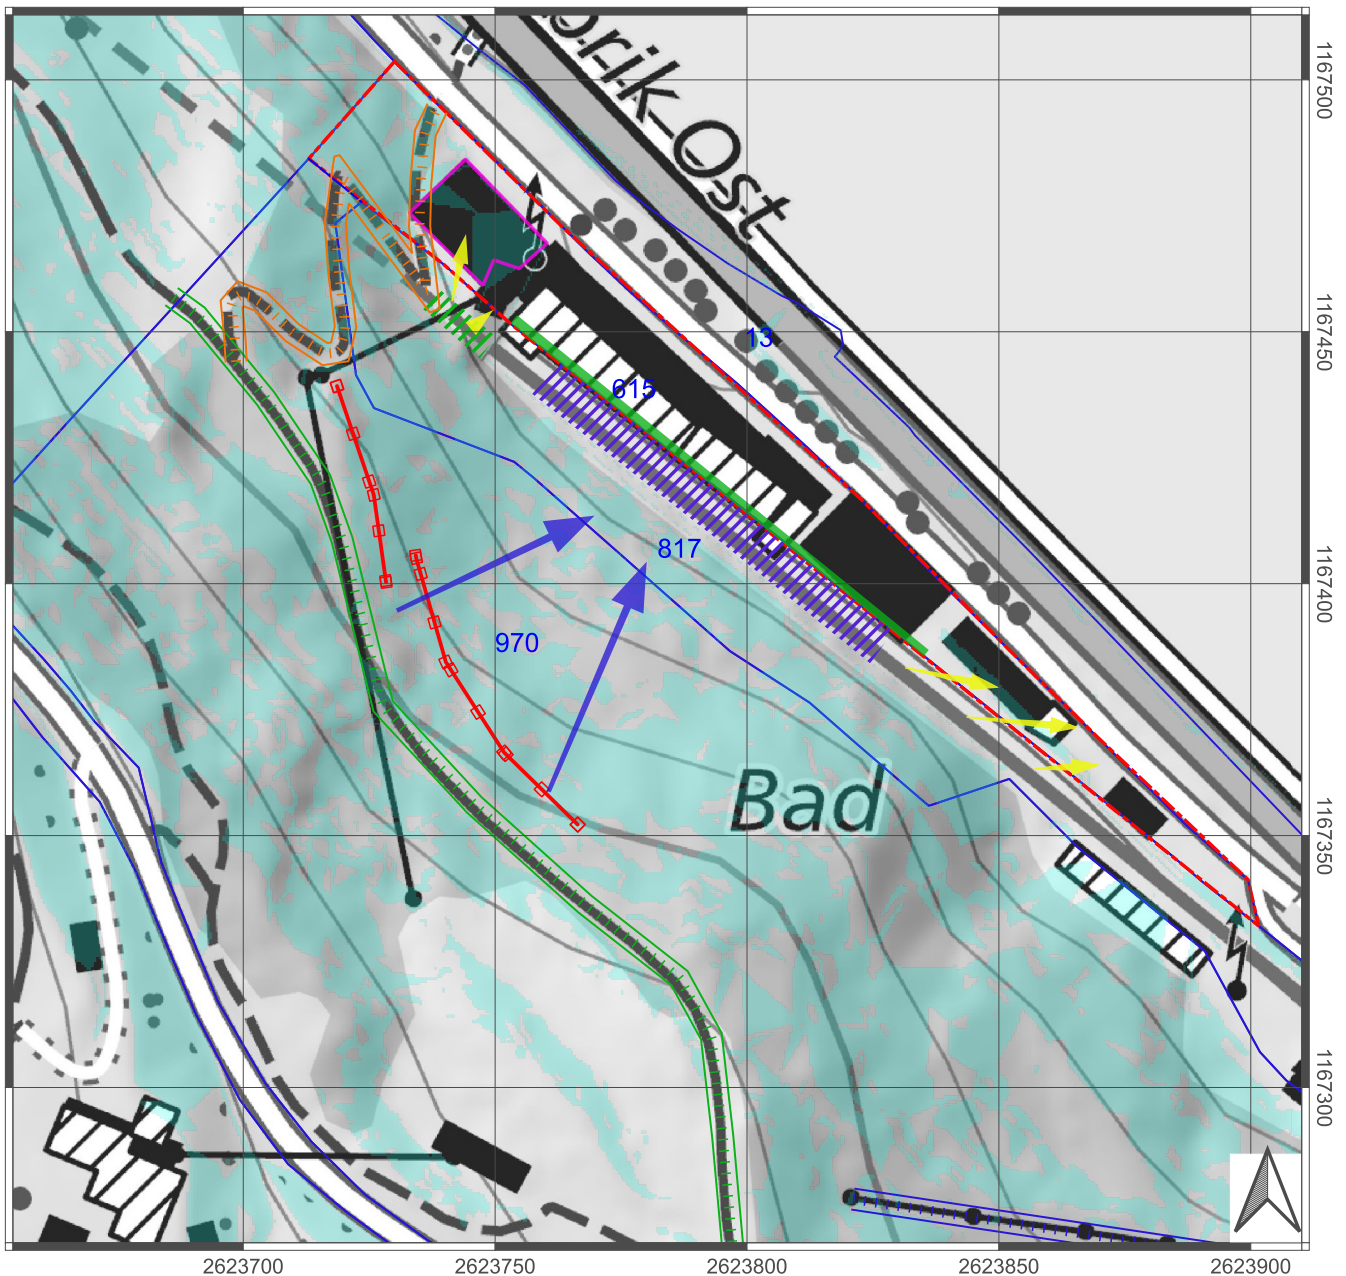
### **Situation**

Im Hang befinden sich verschiedene Zeugen von anthropogenem Einfluss (Anhang 1): Auf ca. 600 m ü. M. quert eine rund 6 m breite Forststrasse das Untersuchungsgebiet, welche sich gegen Nordwesten zu einer rund 15 m breiten Wendeplatte verbreitert (Anhang 2, Abb. 4 und Abb. 5). In diesem Bereich befinden sich auch die Installationen des nördlichen Förderbands der Gipsproduktion.

Das mobilisierte Material kommt zum einen Teil im Wald zur Ablagerung, zum andern Teil stürzt es über die Stützmauer und kommt auf dem Bahntrasse zur Ablagerung (Anhang 1 und Anhang 2, Abb. 8, Abb. 9 und Abb. 14). Im diesem zentralen Bereich bildet das Bahntrasse einen ausreichend grossen «Rückhalteraum». Aufgrund des geringen Gefälles verteilt sich das Wasser und der Schlamm seitlich und fliesst über die Geleise ab. Die Gebäude werden nicht tangiert.

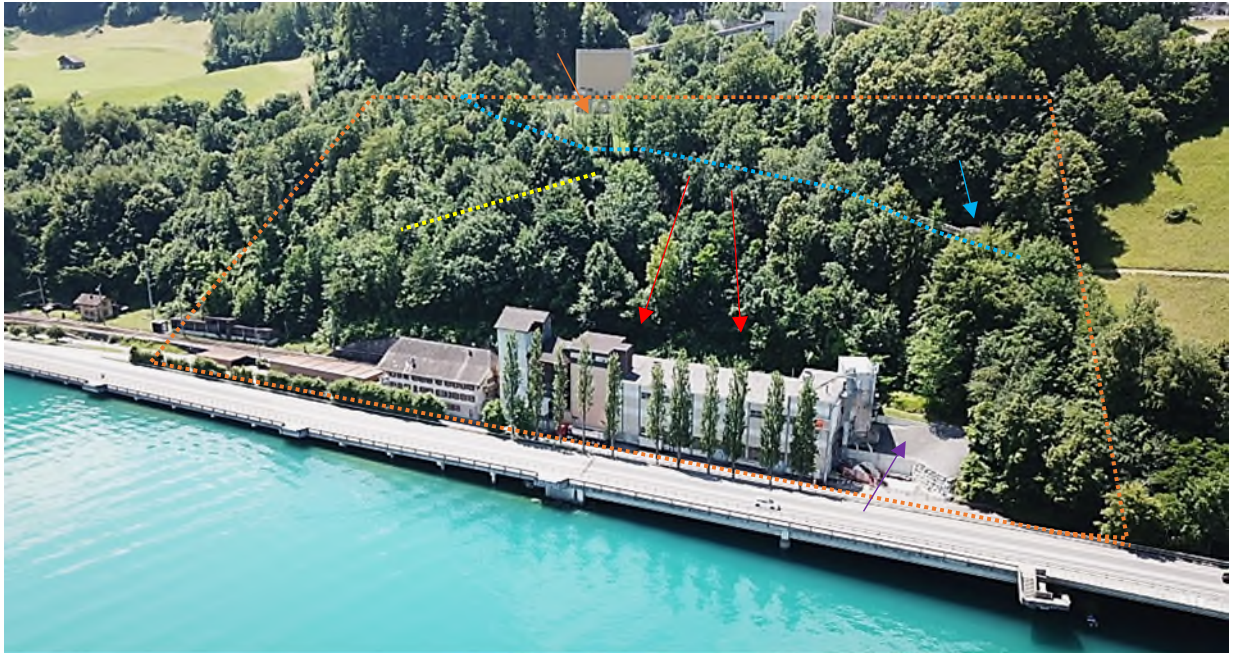
Die Oberflächenabflusskarte (Anhang 4) weist darauf hin, dass Wasser durch den zentralen Bereich des konkaven Hangs abfließen kann. Es ist davon auszugehen, dass dieses Erdmaterial auswaschen oder lokal Hangmuren auslösen kann. Die Anrissmächtigkeit wird aufgrund der Feldbeobachtungen auf > 0.5 m geschätzt (mittlere Intensität im Anrissbereich). Das Anrissvolumen wird auf 50 - 100 m<sup>3</sup> geschätzt.

Abb. 1: Übersicht über das Untersuchungsgebiet (orange umrandet). Rote Pfeile: möglicher Oberflächenabfluss im konkaven Hang, oranger Pfeil: Geländeverflachung, gelbe Linie: Verlauf des Trassees des südlichen Förderbands, blauer Pfeil: Wendeplatte, blaue Linie: Verlauf der Forststrasse, violetter Pfeil: abgebrochenes Gebäude.

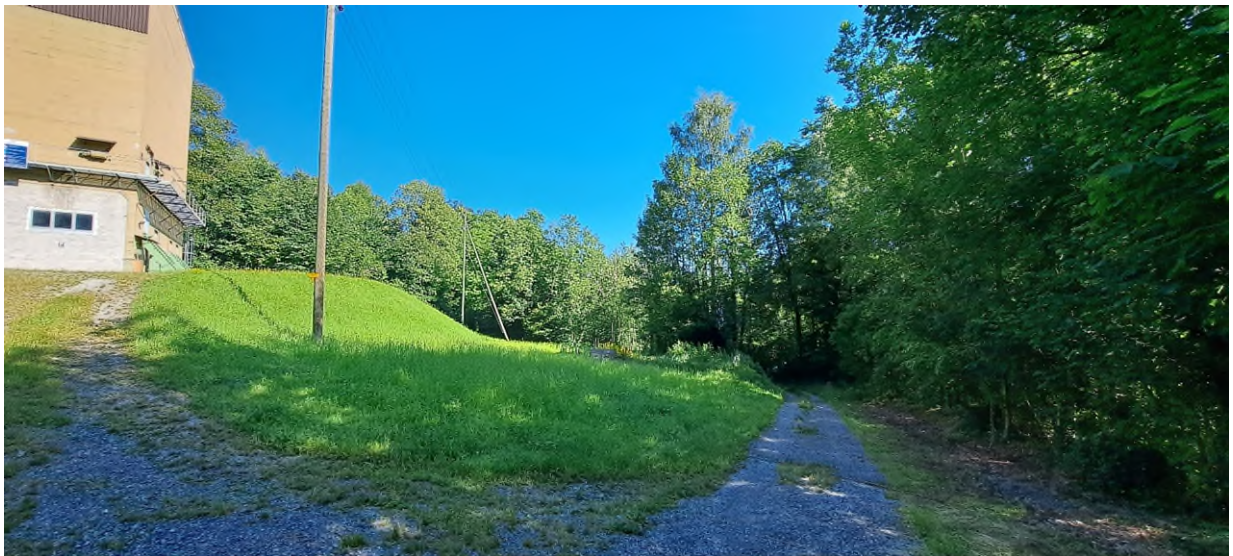
Das Liefergebiet potenzieller Hangmuren erstreckt sich von der Geländeverflachung auf ca. 620 m ü. M. unterhalb der Gipsgrube (Anhang 2, Abb. 1 und Abb. 2) über einen 20° – 35°, stellenweise bis 40° steilen Hang bis auf 560 m ü. M. Oberhalb der Gebäude auf Parzelle 615 weist der Hang eine konkave Form auf. In der Mitte der Runse ist eine schwach ausgeprägte Erosionsrinne zu erkennen.

Abb. 2: Blick auf die Geländeverflachung auf ca. 620 m ü. M. unterhalb der Gipsgrube sowie auf die Forststrasse. Sie begrenzen das Liefergebiet von Hangmuren bergseitig.

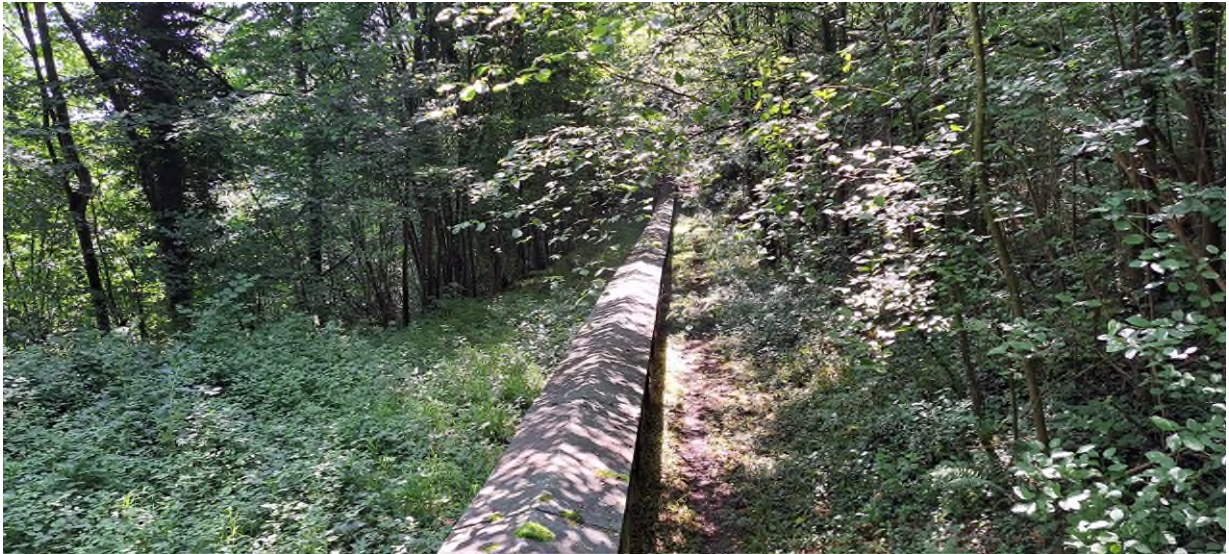
Ein zweites, weiter südlich verlaufendes Förderband weist ein rund 5 m breites, gegen Osten abfallendes Trasse auf (Anhang 2, Abb. 3).

*Abb. 3: Das südliche Förderband verläuft auf einem rund 5 m breiten, abfallenden Trassee gegen Osten.*

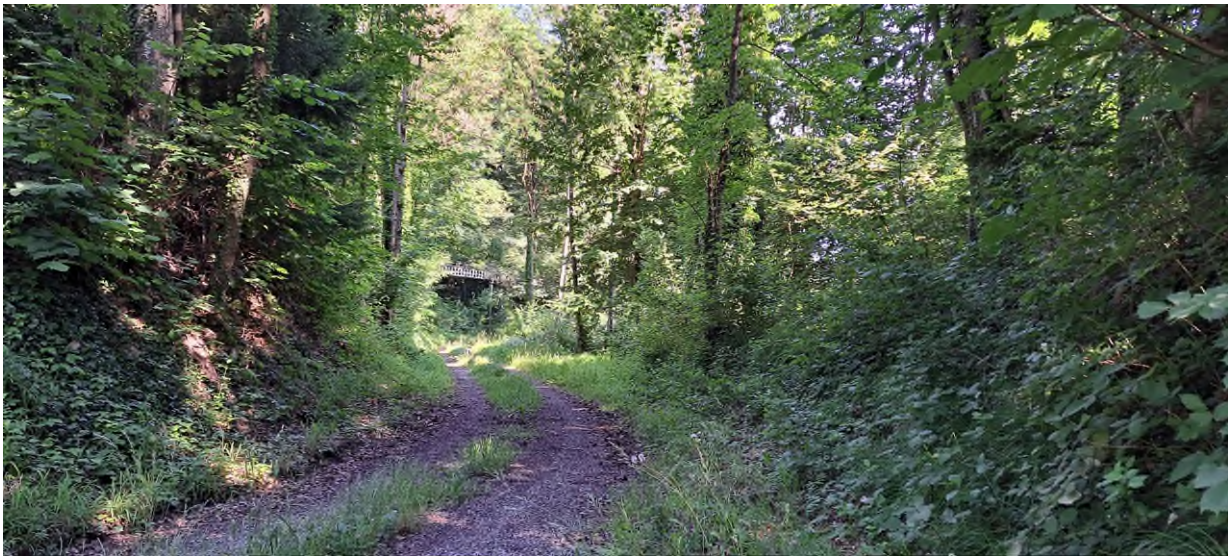
*Abb. 4: Auf ca. 600 m ü. M. quert eine rund 6 m breite Forststrasse das Untersuchungsgebiet. Sie weist eine Bermenwirkung auf.*

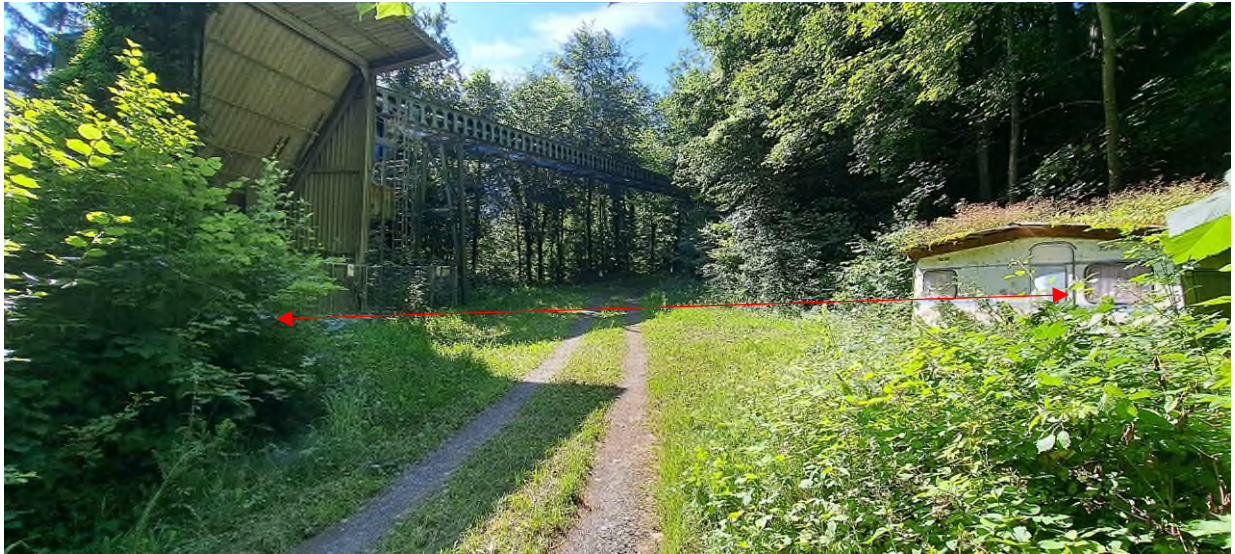
Abb. 5: Im nordwestlichen Bereich des Untersuchungsperimeters verbreitert sich die Forststrasse zu einer rund 15 m breiten Wendeplatte (roter Pfeil). In diesem Bereich befinden sich auch die Installationen des nördlichen Förderbands der Gipsproduktion.

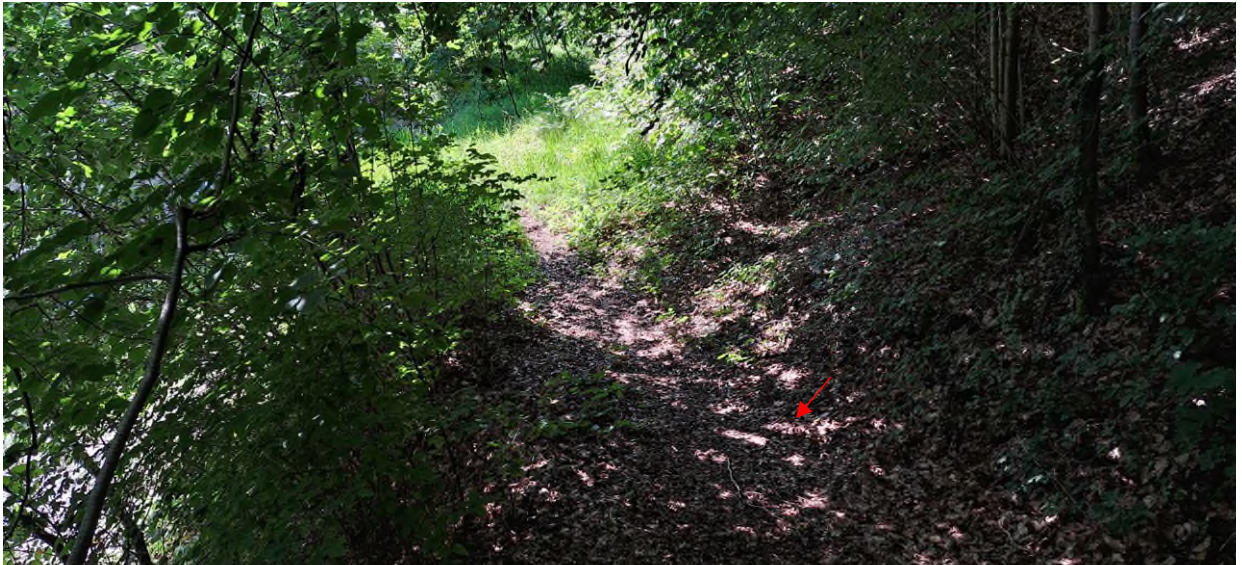
Im nordwestlichen Perimeterbereich wird der Hang mehrmals von einem breiten Wanderweg gequert (Anhang 2, Abb. 7, Abb. 13). In diesem Bereich ist ebenfalls eine schwach ausgeprägte Erosionsrinne zu erkennen.

*Abb. 7: Im nordwestlichen Perimeterbereich wird der Hang mehrmals von einem breiten Wanderweg gequert (Pfeil).*

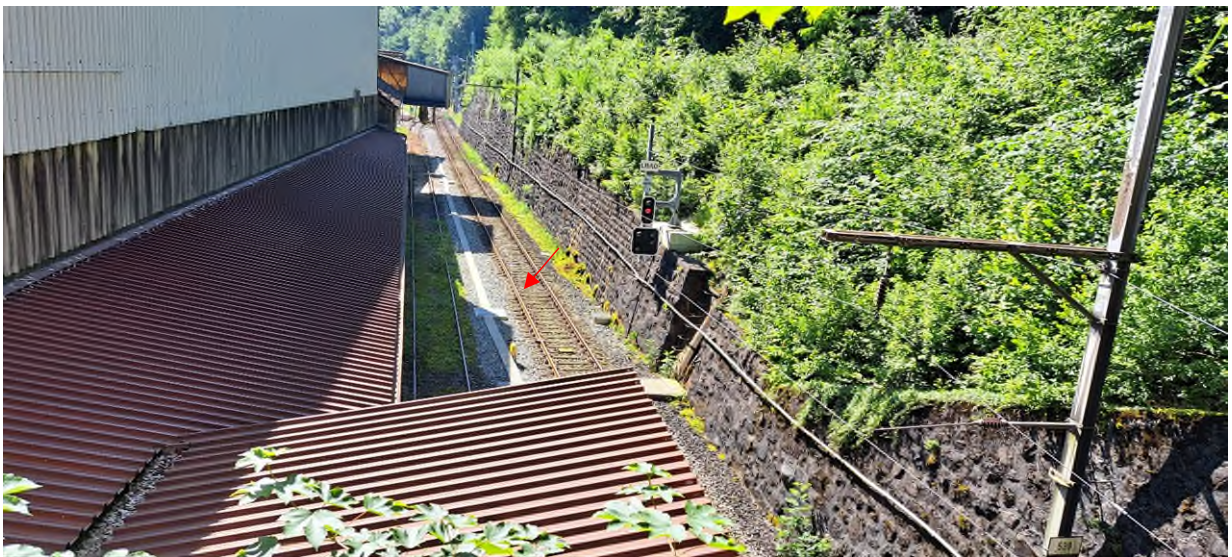
*Abb. 8: Am Hangfuss befindet sich das Bahntrasse (roter Pfeil, Parzelle 817). Es weist eine Breite von rund 8 m auf.*

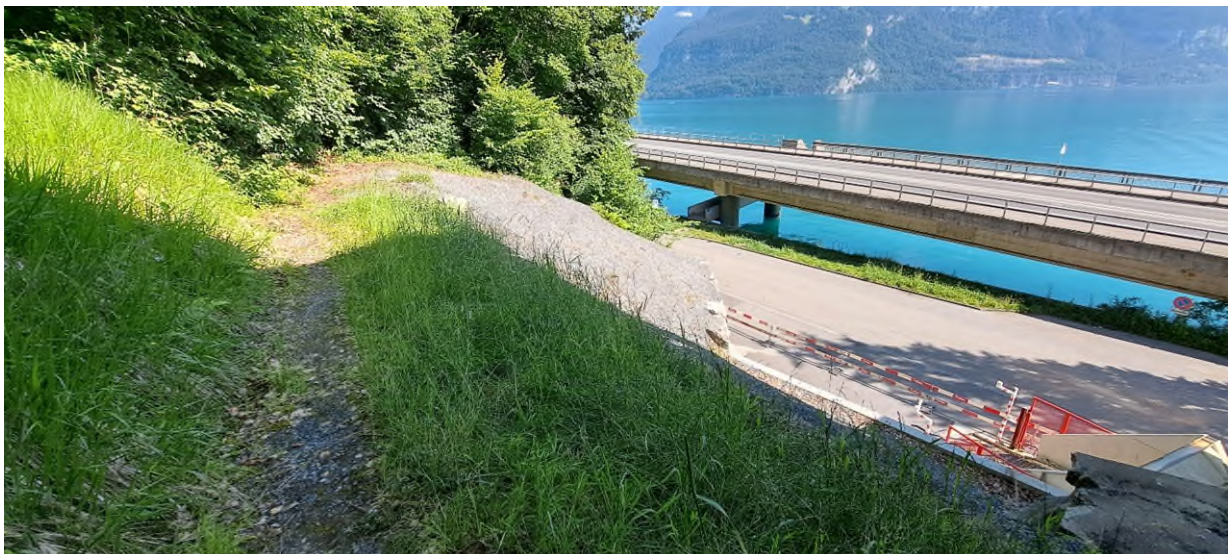
Abb. 12: Im nordwestlichsten Bereich der Parzelle, wo Gebäude bis auf die Grundmauern abgebrochen wurden, ist das Gelände abgetreppst und fusst auf einen asphaltierten Platz.

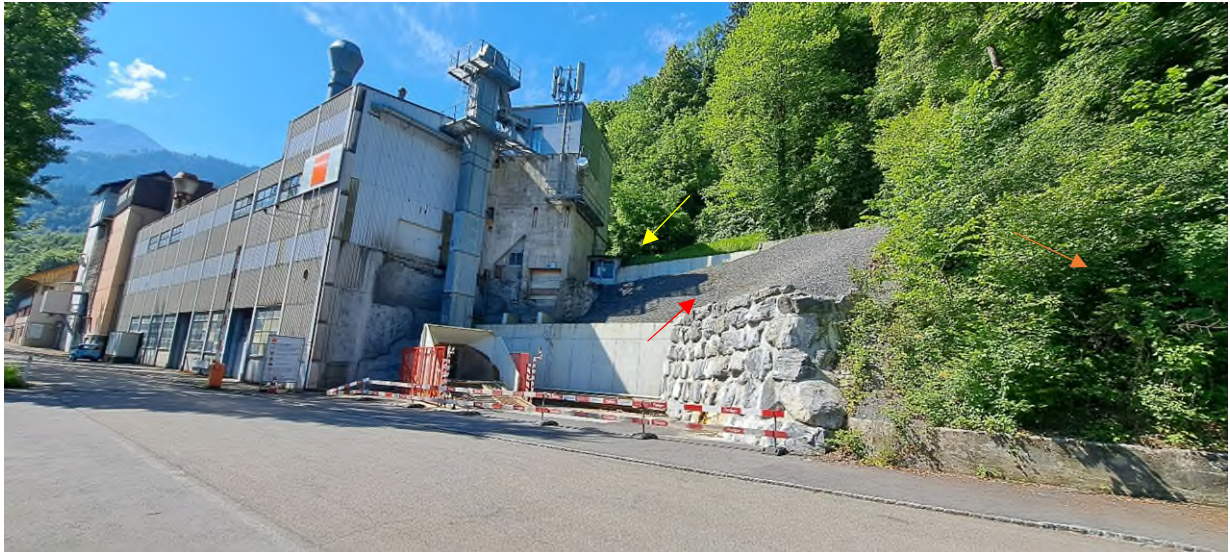
Abb. 13: Blick von unten an das abgebrochene Gebäude (roter Pfeil). Rechts im Bild befindet sich der Wanderweg (oranger Pfeil). Der gelbe Pfeil deutet auf die 5 m breite Geländeverflachung am Hangfuss (vgl. Abb. 11).
